# WINTERPALAST, ST. PETERSBURG, RUSSLAND

## Gusseiserne Konstruktionen in den Dachwerken des Winterpalastes der Eremitage in St. Petersburg - bauhistorische und bautechnische Untersuchungen

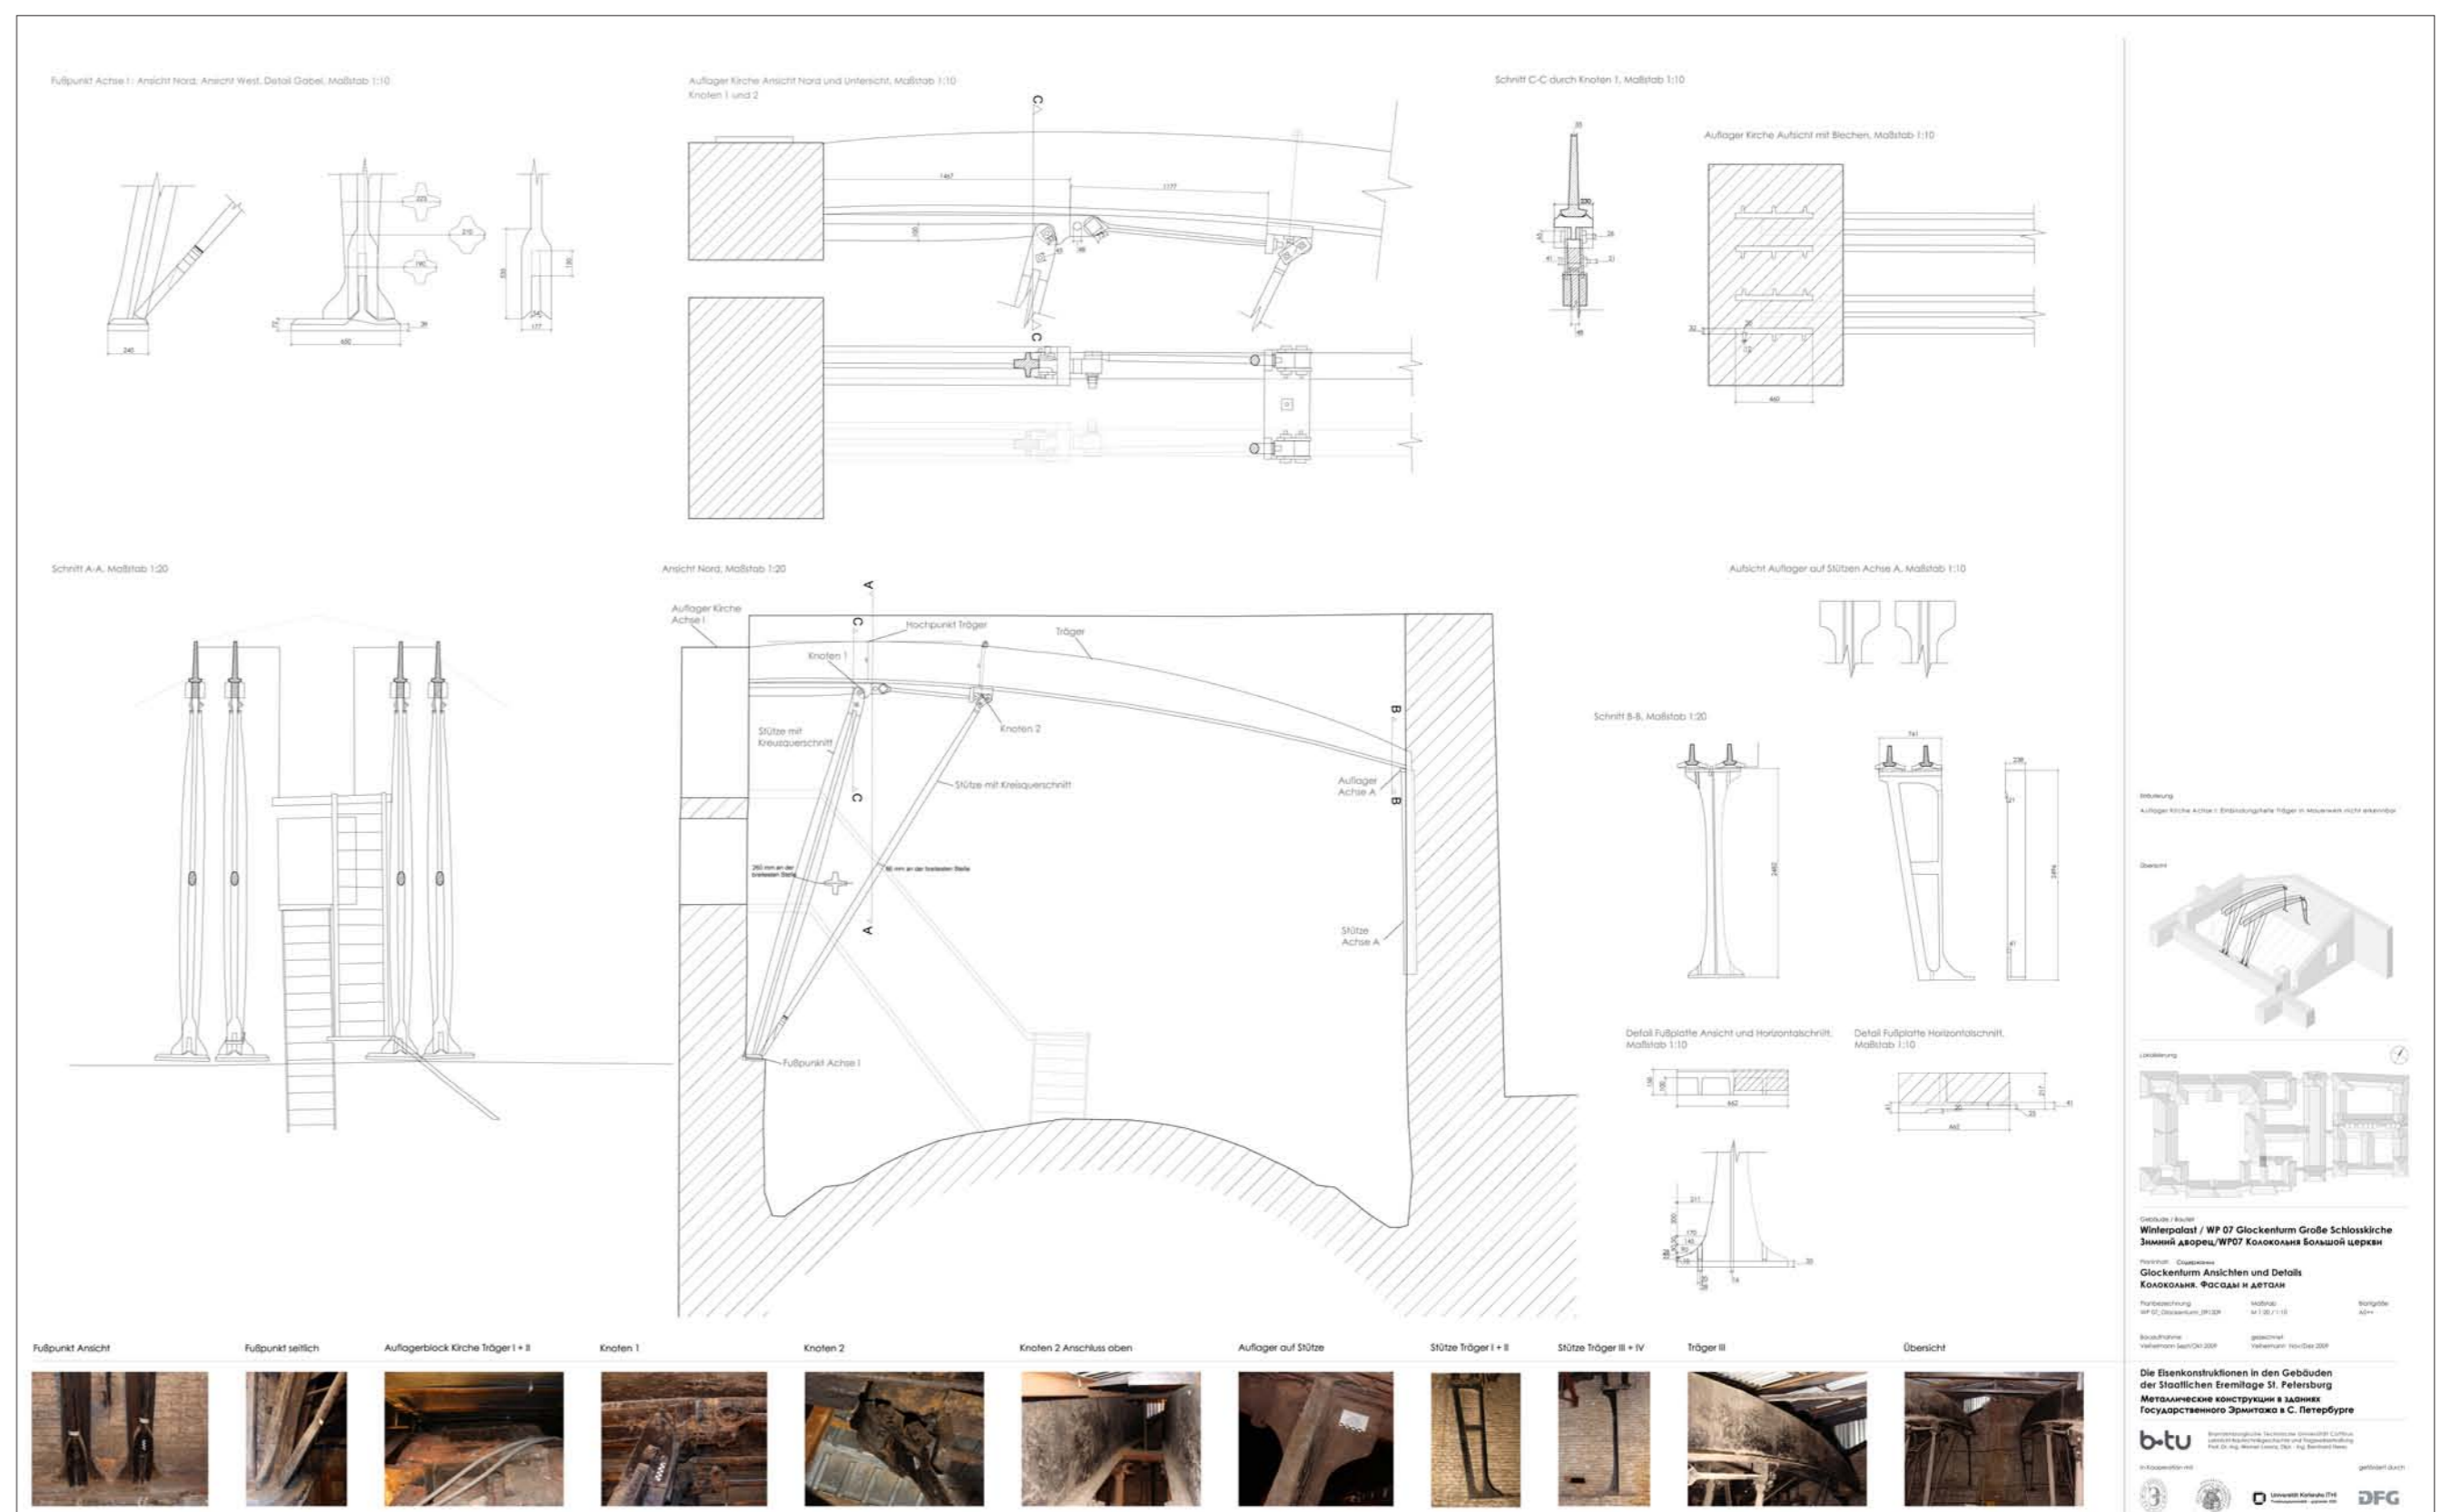
Detailplan der Substruktur des ehemaligen Glockenturms (Veihelmann 2009)

Die Existenz des Glockenturms konnte u.a. durch Fotografien und Zeichnungen zweifelsfrei belegt werden. Durch statische Überlegungen sowie unter Einbeziehung von Spuren an den Konstruktionen konnte ein Rekonstruktionsvorschlag des Standortes des Glockenturms der Großen Schlosskirche erarbeitet werden. Grundsätzlich ist die Verwendung von Gusseisen statt dem damals „modernen“ Schmiedeeisen vermutlich darauf zurückzuführen, dass der Glockenturm dynamische Lasten auf die Unterkonstruktion aufbrachte. Durch die örtlichen Gegebenheiten musste der Raum überspannt werden, die Lasteinleitung in die Unterkonstruktion erfolgte exzentrisch. Auf Grund der komplizierten Randbedingungen wurde auf das Material Gusseisen zurückgegriffen, in dessen Anwendung man noch eine größere Sicherheit hatte.

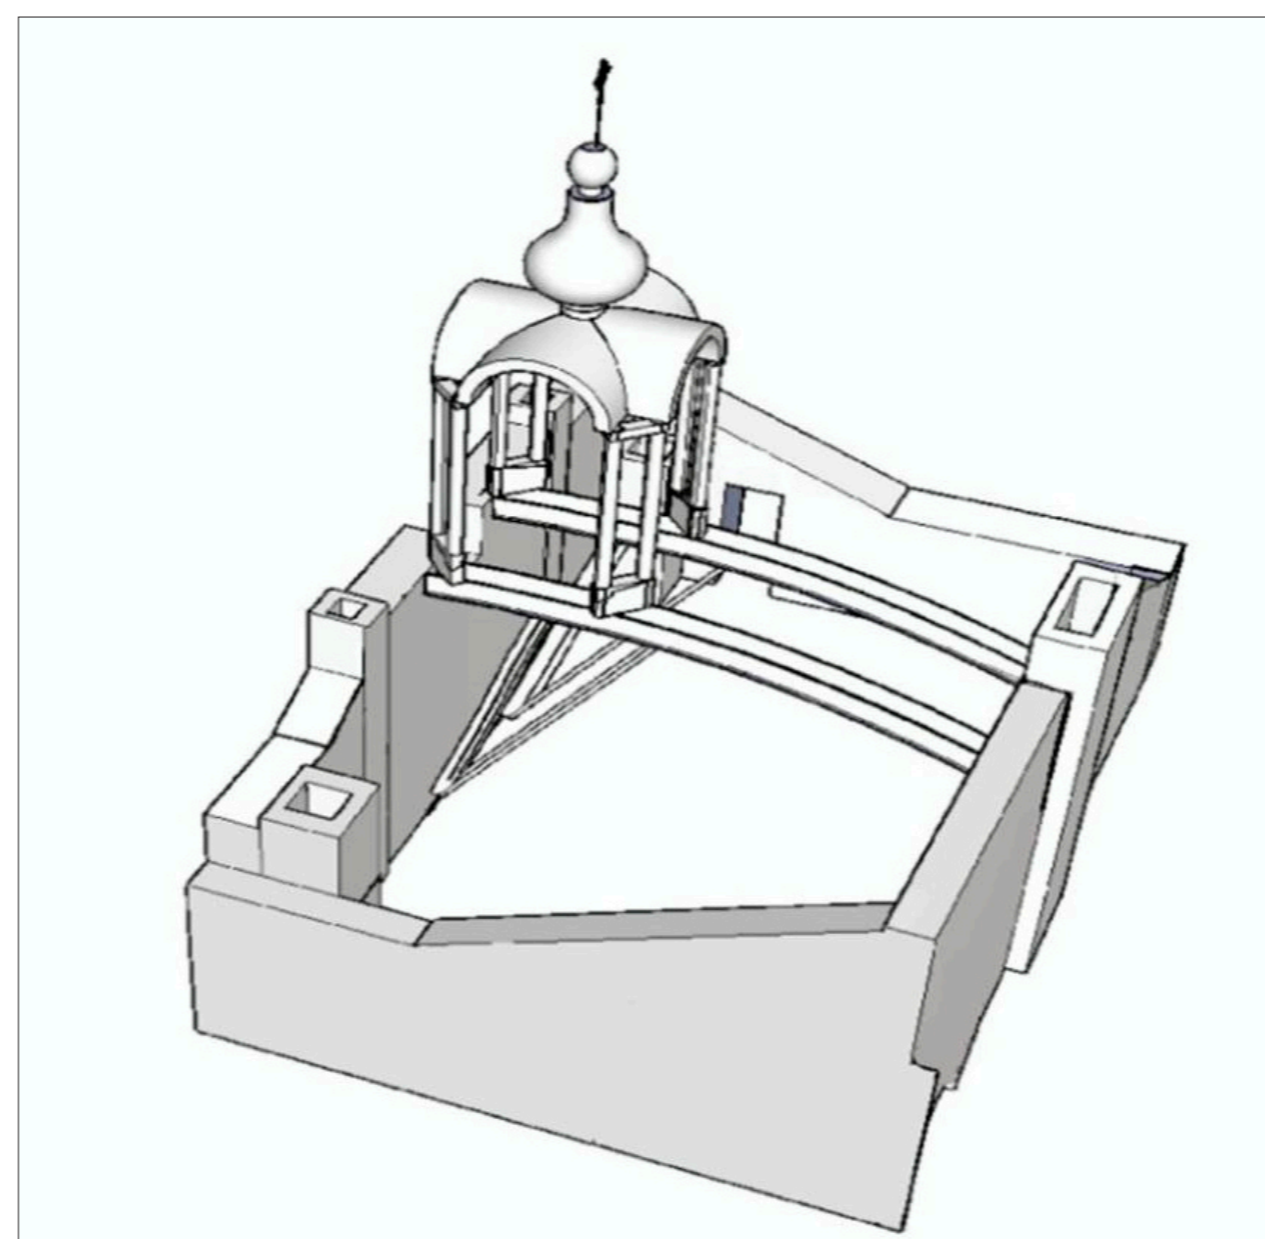
Rekonstruktionsvorschlag (Veihelmann 2009)
